前 言

南昌安达安全技术咨询有限公司接受委托后，公司遵照相关规定和作业指导书要求，组建了项目安全评价组。在认真分析项目风险，收集国家法律法规、部门规章、地方性法规及规范性文件、国家标准、行业标准、规程、规范的基础上，于2022年5月6日进入矿山进行了现场实地勘测调查，经对现场收集及后续企业提供的相关技术资料进行分析、整理，并对建设项目投产后潜在危险、有害因素进行辨识及危险度定性评价，分析可能发生的事故类型，预测事故后果严重等级，采用定性定量的方法分析评价《三合一方案》设计的建设方案与相关安全生产法律法规、技术规范的符合性；对建设项目存在的问题或不足，提出了合理可行的安全对策措施及建议，按照《安全评价通则》和《国家安全监管总局关于印发金属非金属矿山建设项目安全评价报告编写提纲的通知》（安监总管一〔2016〕49号）要求，完成了《湖口恒兴建材有限公司砖瓦用页岩矿露天开采工程安全预评价报告》的编制工作。

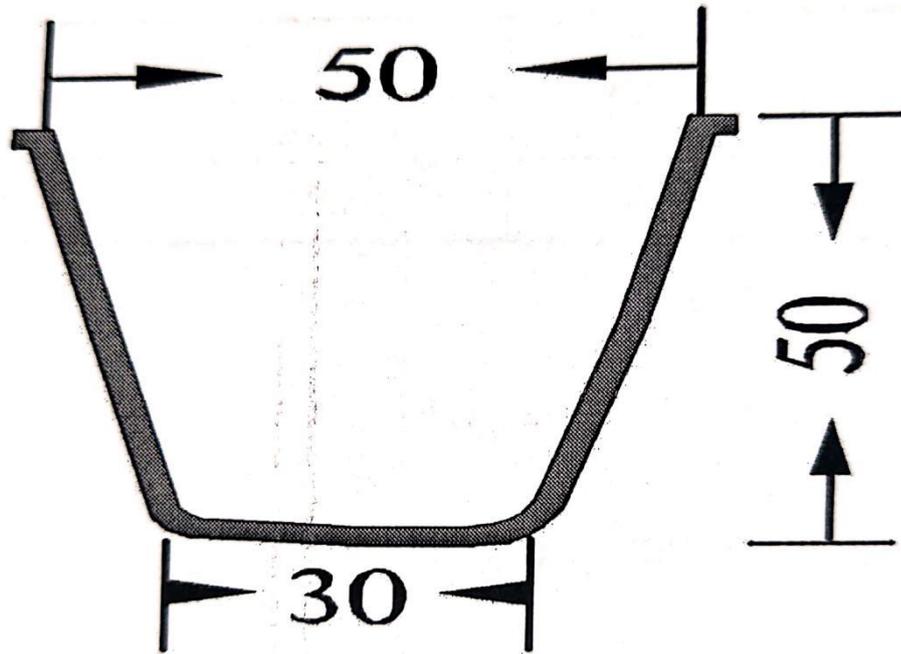
图 2-3 截水沟横断面图

《三合一方案》拟在拟在矿区沿各拐点和生产加工区南侧设置一圈截排水沟，总长度 406m，采用水泥预制 U 型断面，截面尺寸为 0.5×0.5m(上宽)×0.3m(下宽)，过水面积 0.25m²。
