前 言

弋阳县曹溪镇叶家根茂石材厂石灰石矿位于弋阳县城 350° 方向直距约 35km 处。属弋阳县曹溪镇叶家村管辖。矿区地理坐标：东经 117° 18′ 22″ ~ 117° 18′ 27″，北纬 28° 42′ 35″~ 28° 42′ 41″。矿山有沙石公路与北侧直距约 2Km 处的 301 省道（弋阳县一万年县）相通，交通方便。

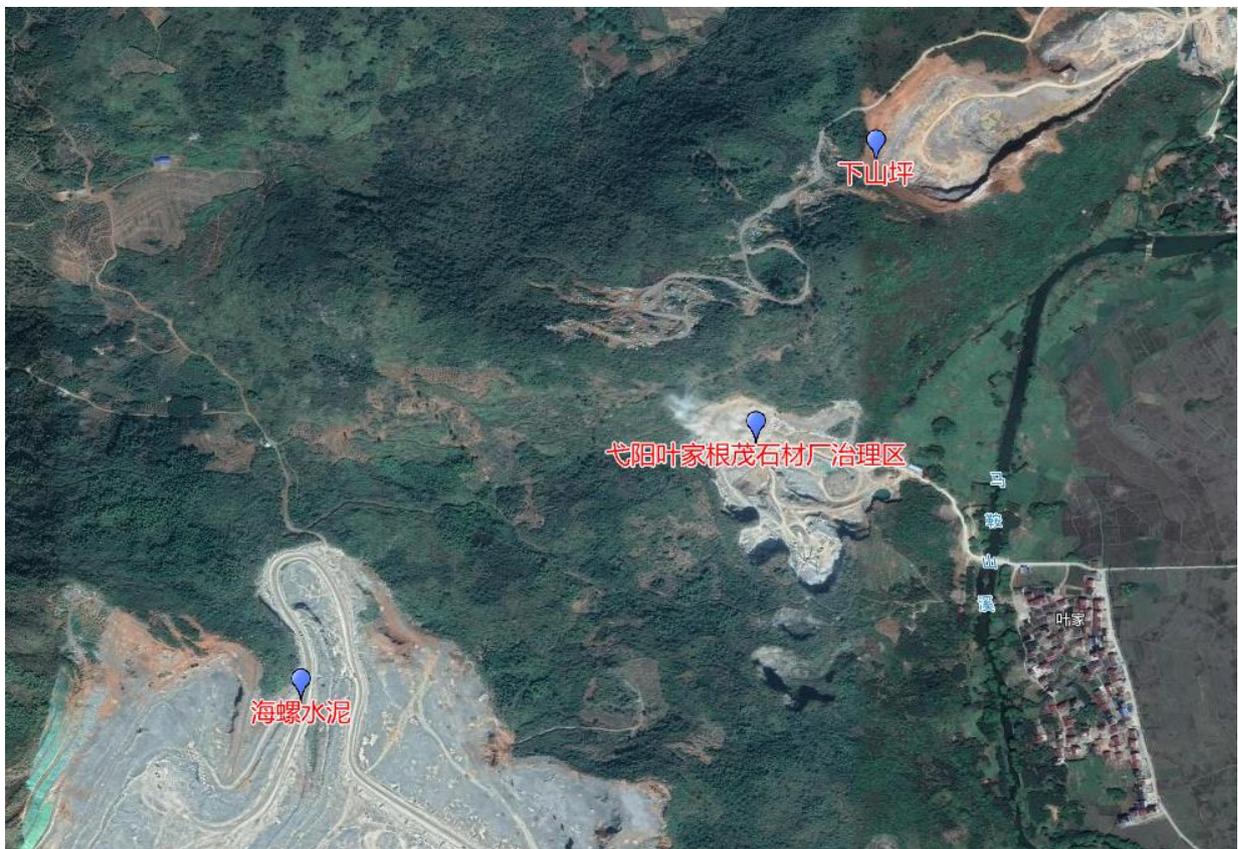
图 2-2 治理区的周边卫星图

通过图纸以及现场勘察，高陡边坡治理范围周边 1000m 可视范围内无铁路、高速公路、国道、省道；500m 范围内无高压电力设施；300m 范围内民房、学校、医院等重要公共设施。治理区南侧为弋阳县曹溪镇叶家根茂石材厂石灰石矿山，企业当高陡边坡治理完成后才开采矿山；西侧紧临为海螺水泥灰岩矿山，现海螺水泥灰岩矿山开采的区域离治理区约为 650m；治理区北侧为弋阳下山坪石灰石矿，治理区与其作业区距离约为 450m。治理区东南侧为叶家村，治理区与其最近距离约为 500m。
